REALIDADE PANTANAL:

Retrato da Navegação no Alto rio Paraguai

Relatório Final da Expedição Científica Realizada entre 3 e 14 de novembro de 1999, no trecho do rio Paraguai entre Cáceres (MT) e Porto Murtinho (MS)

Brasília, abril de 2.000

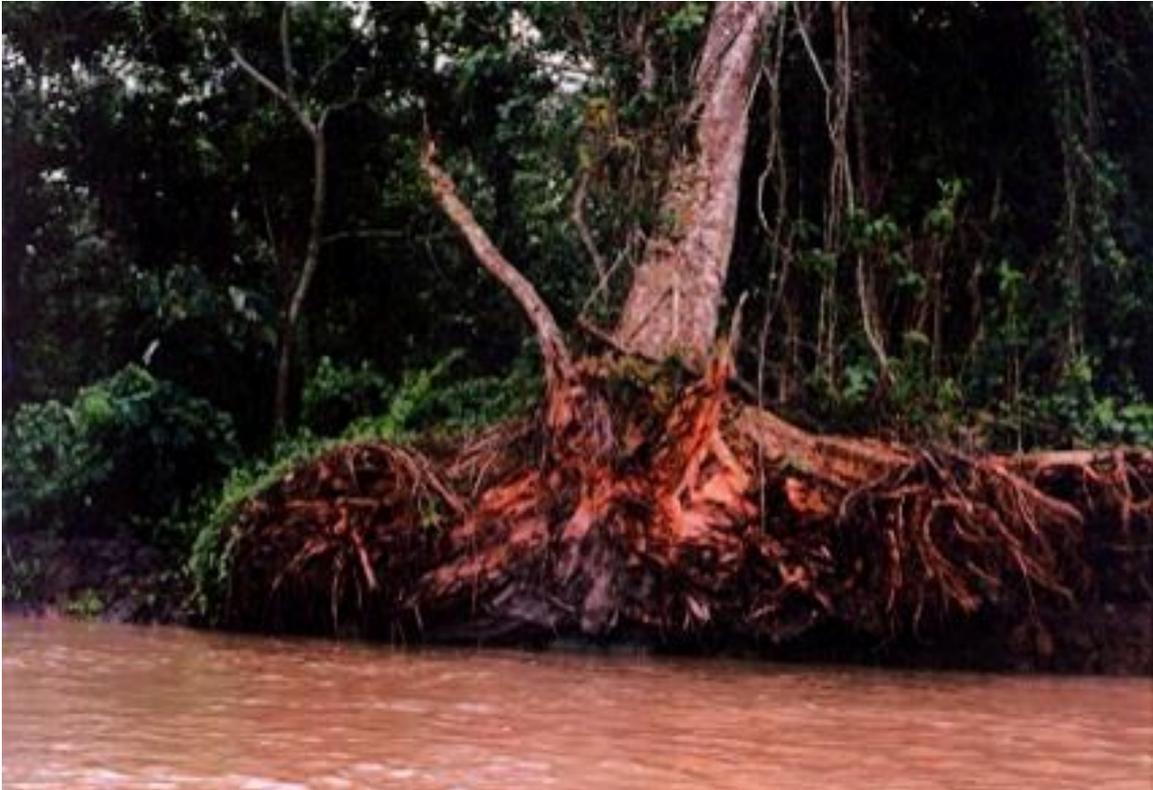
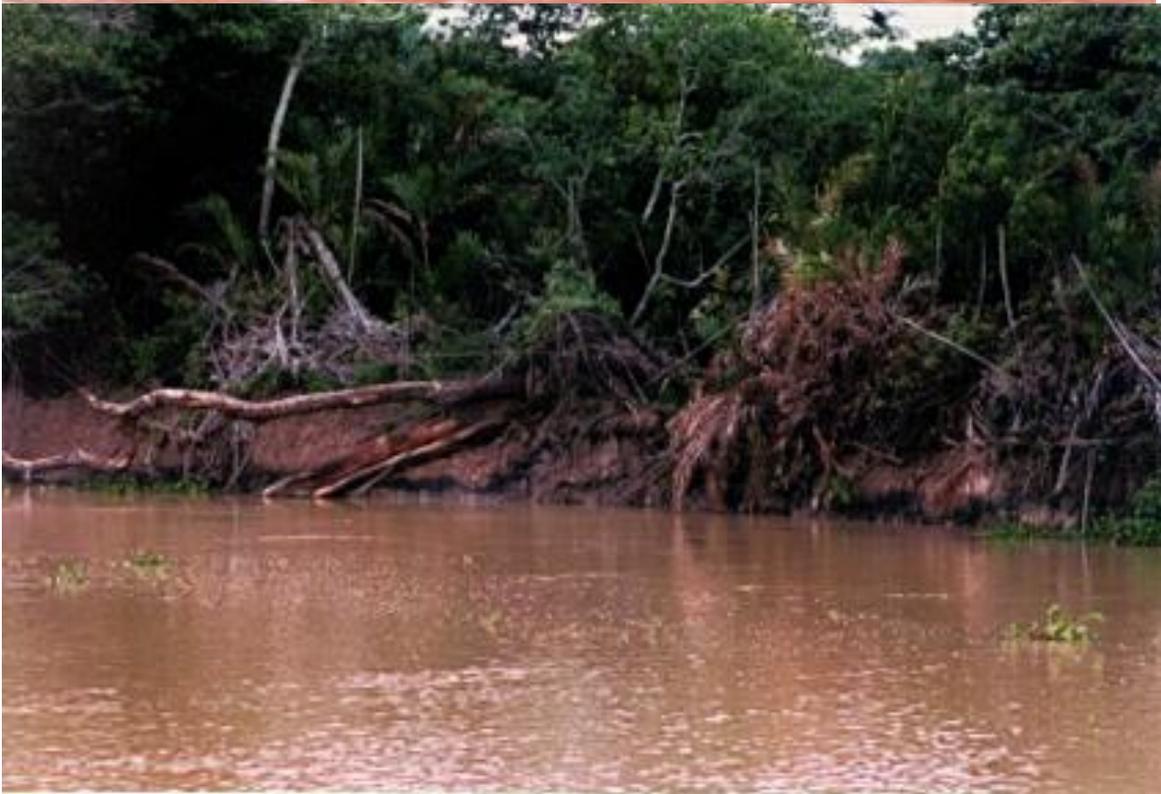
**Fotografias 1.1 a 1.2:
Danos às margens produzidos por comboios**

- no trecho abaixo de Corumbá, entre o rio Negro e a cidade de Porto Murtinho, observou-se um intenso processo erosivo das margens, que se deve a fatores como alta suscetibilidade à erosão, posição no canal de navegação (margem côncava), arraste de partículas em períodos de cheias e ao embate das ondas provocadas pela navegação. Também associam-se aos constantes desbarrancamentos a umidificação destes sedimentos, pois eles apresentam muito baixa coesão entre as partículas, desagregando-se facilmente;

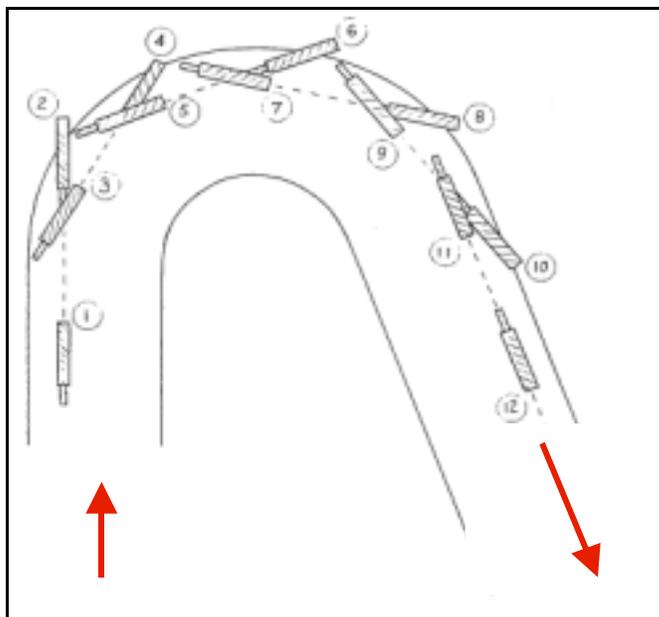
Figura 6.5
Comboio manobrando sobre a margem do rio.

- Em seguida ao primeiro arremesso, o piloto dá à ré para logo em seguida arremeter novamente contra a margem em um ponto mais adiante na curva.
 - Segue nova marcha a ré, repetindo a seqüência anteriormente descrita, até completar a “manobra”, utilizando a margem do rio como “guia”.

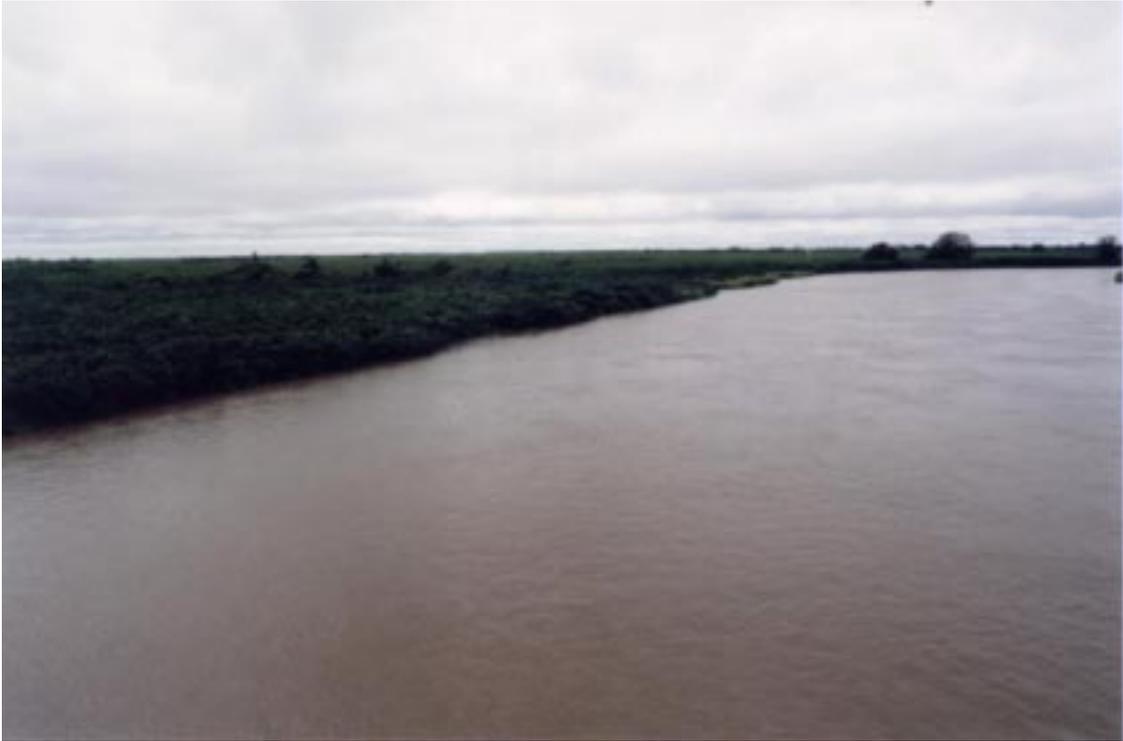
Fotografia 3.1

Vegetação recobrimdo e protegendo as margens do rio

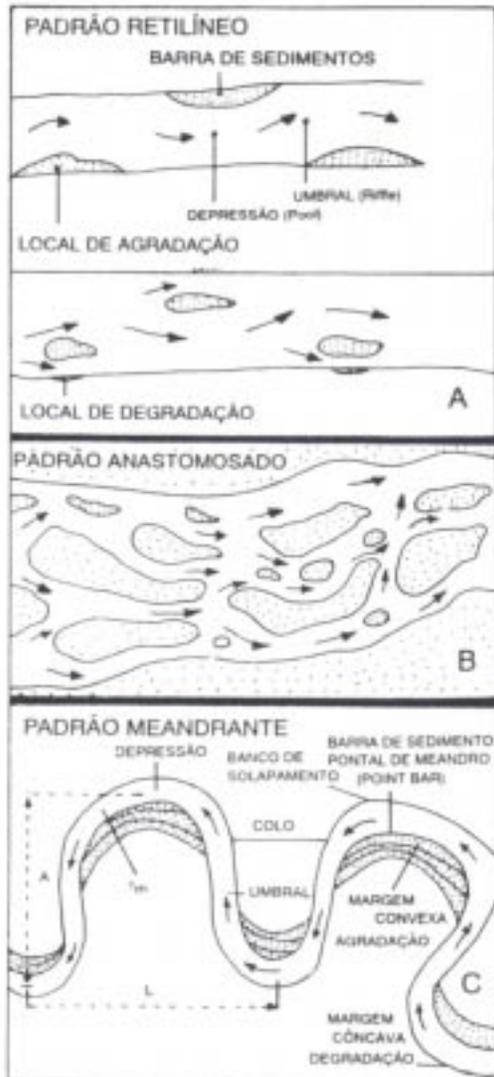
FIGURA 5.1
Tipos de padrões de canais:

(A) padrão retilíneo; (B) padrão anastomosado; (C) padrão meandrante; (L) comprimento do meandro; (A) amplitude; (Rc) raio médio da curvatura do meandro

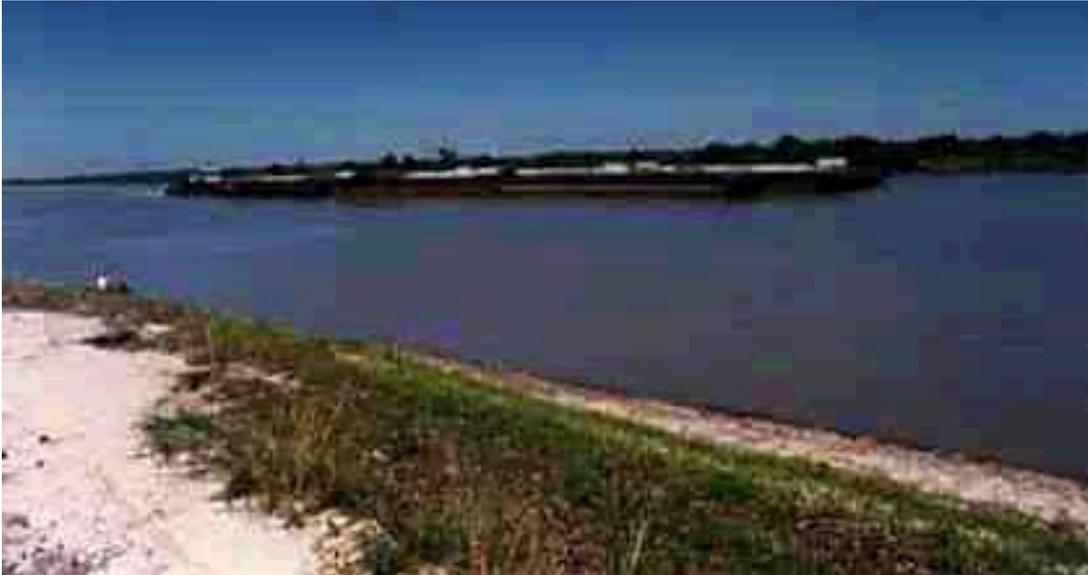
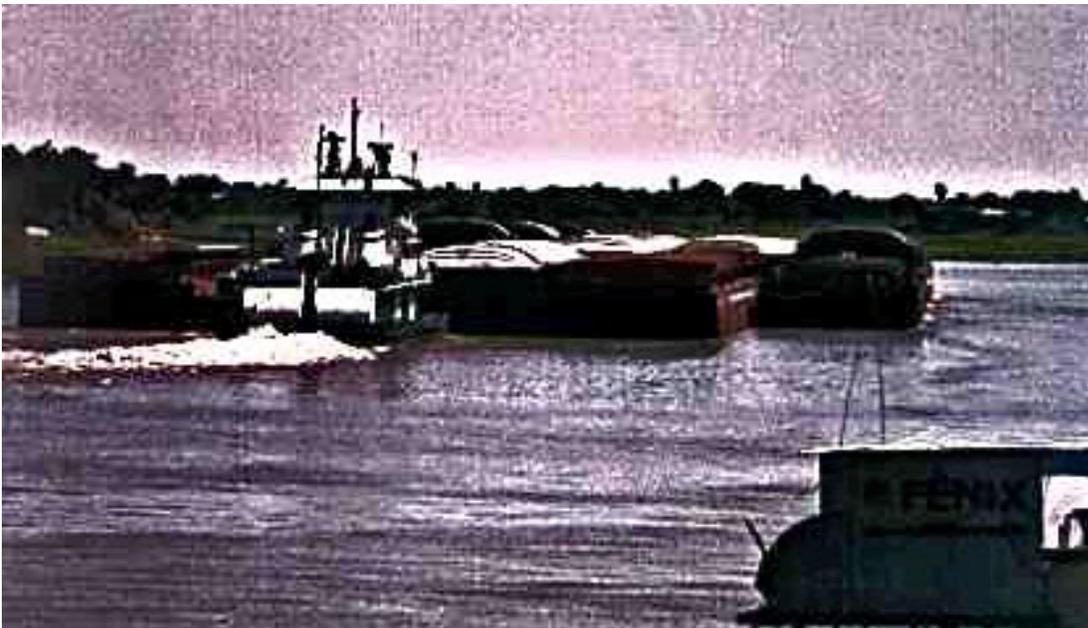
trecho visitado. No dia seguinte ao final da jornada, domingo, o tráfego foi retomado. Aí foi possível observar dois comboios subindo em direção a Corumbá: um com formação 5x4 (total de 20 barcaças, acima, portanto, da formação máxima permitida no Acordo da hPP!, (Fotografias 6.1 e 6.2, abaixo), e outro menor com formação 3x4.

Fotografias 6.1 e 6.2
Comboio com 20 (5 x 4) barcaças passando em Porto Murtinho,
no dia 14.11.99

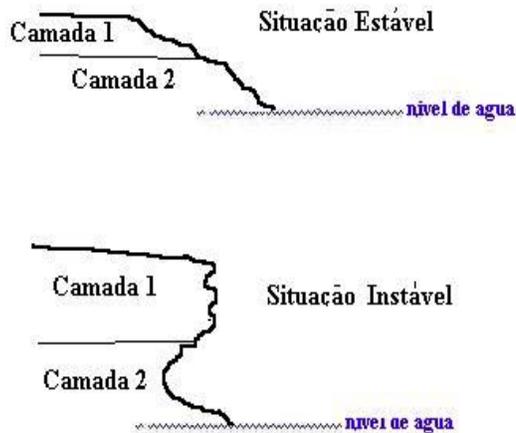
Figura 6.1

A erosão de agregados da camada inferior conduz ao deslocamento da camada superior orgânica e seu desmoronamento. Com a intensificação desse fenômeno, os taludes marginais tendem a desmoronar, com recuo remontante. Na zona de percolação da lâmina de água (zona de contato da água do rio com o barranco), o avanço erosivo é mais intenso, descalçando as porções superiores da camada argilosa, normalmente fissurada e frágil, e conduzindo ao seu desprendimento.

Estabilidade e instabilidade de taludes

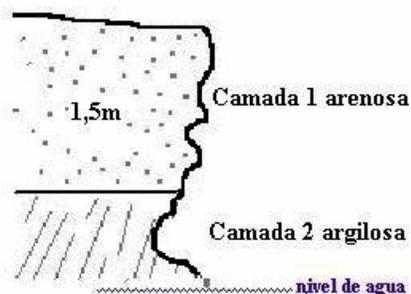
Figura 6.2

Erosão na camada inferior leva ao desmonoramento da superior

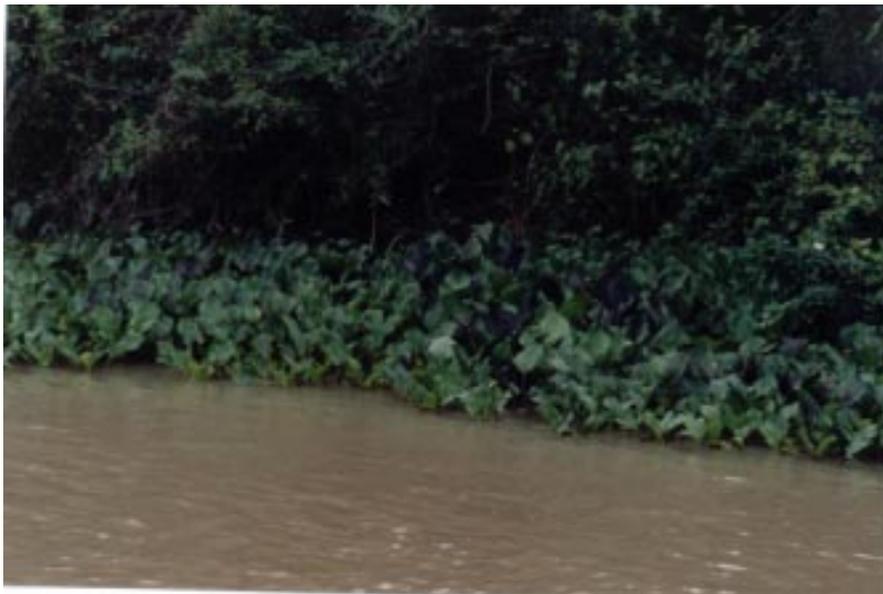
Fotografia 6.3

Nos taludes, quando preservados, nota-se a ocorrência de vegetação rasteira com grande quantidade de aguapés junto à lâmina de água. Nesses casos, faixas de diques marginais marcam a mudança da paisagem. Essa cobertura vegetal sobre os diques marginais dá boa proteção contra a erosão.

Diques marginais são bem protegidos contra a erosão por vegetação rasteira e aguapés (entre km2.101 e 2.063)

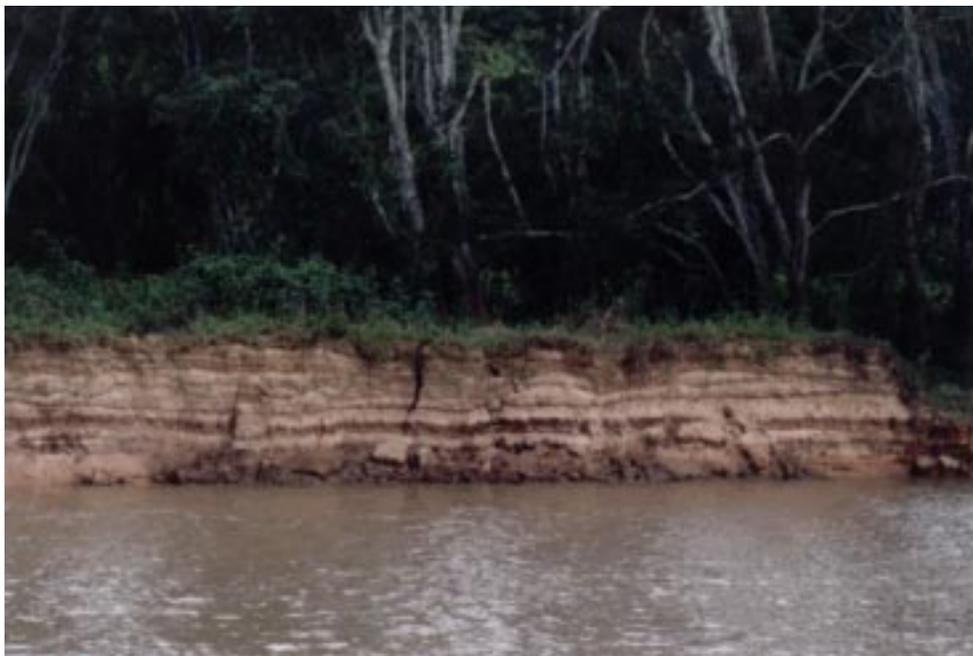
Fotografia 6.4

Entretanto, o embate das embarcações nas margens côncavas leva a processos erosivos acelerados, como os que foram observados.

Margens sem proteção da vegetação, por embate de embarcações, e sujeitas a processos erosivos acentuados (entre Km 2.100 e 2.063, acima de Descalvados)

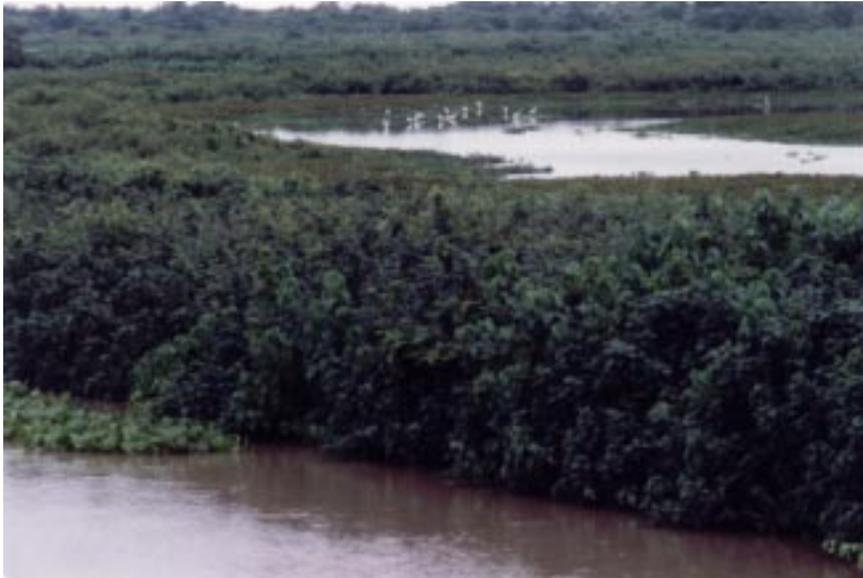
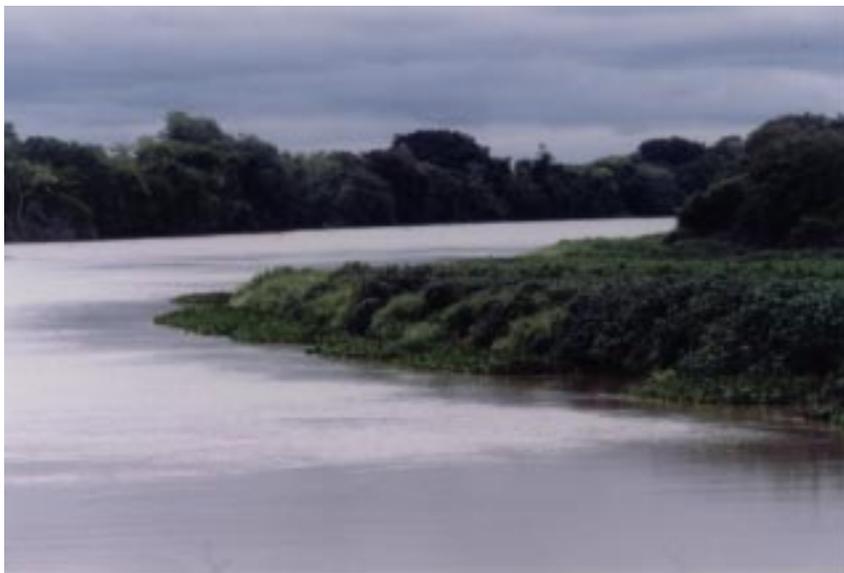
Fotografias 6.5 e 6.6

Locais totalmente preservados, sem as agressões das embarcações com a densa cobertura vegetal natural protegendo os taludes marginais (após Km 49,4 do Bracinho)

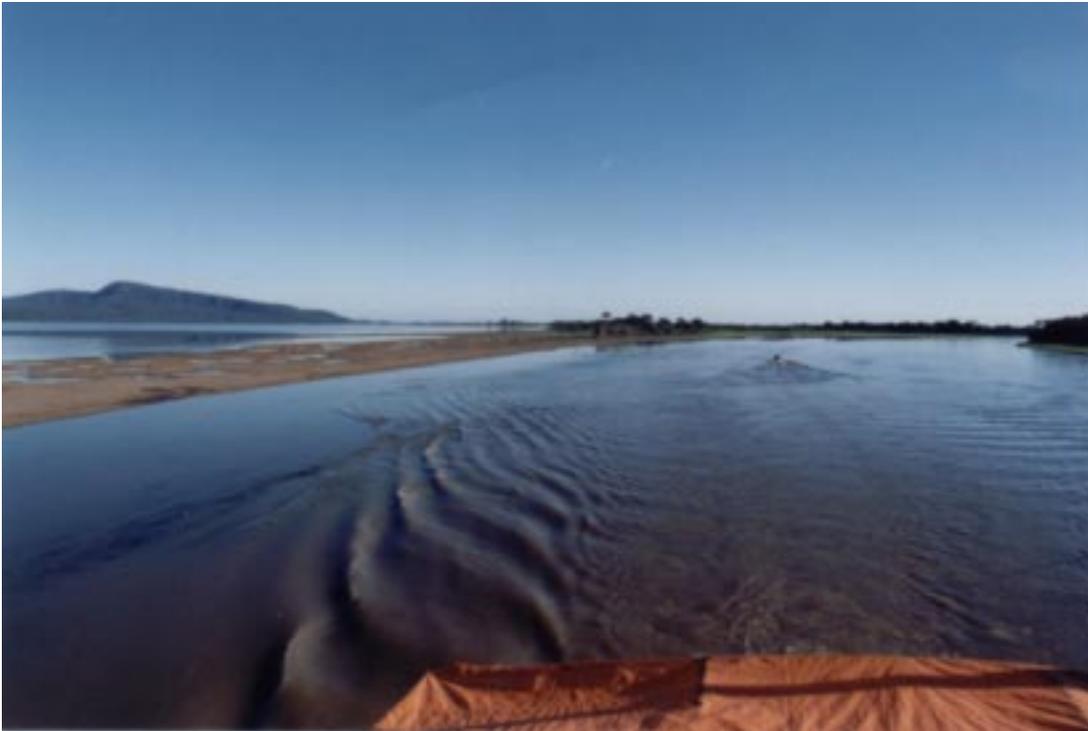
Fotografia 6.7

Passando pela entrada das baías Uberaba e Guaíba, o rio Paraguai perde muita água, tornando-se mais estreito. Junto às baías, as margens côncavas do rio aproximam-se muito das margens das baías, sendo locais de alto risco a rompimentos da estreita faixa marginal de terreno que os separa.

Faixa marginal estreita separando a baía Guaíba do rio Paraguai
(entre Km 1.790 e 1.740)

- Medidas de caráter urgente devem ser adotadas no sentido de realizar ações que impeçam a ocorrência de danos mais graves ainda, e recuperem imediatamente algumas áreas como, por exemplo, os diques marginais das baías Uberaba e Guaíba.

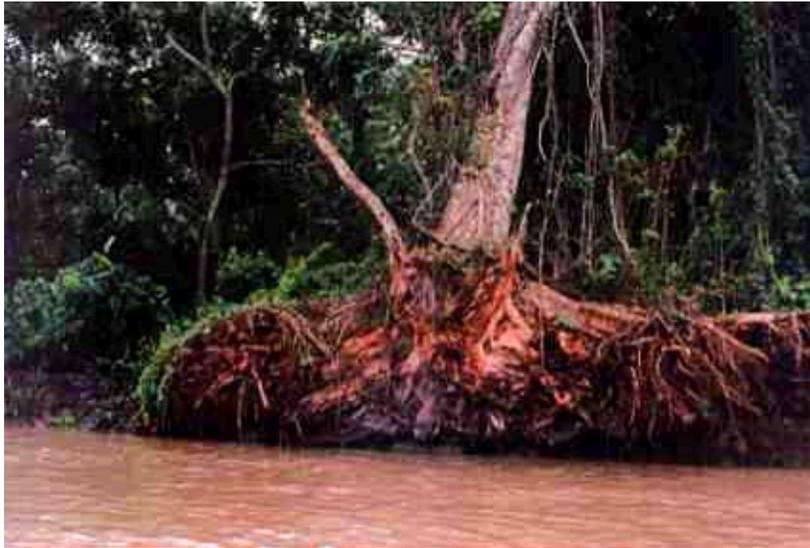
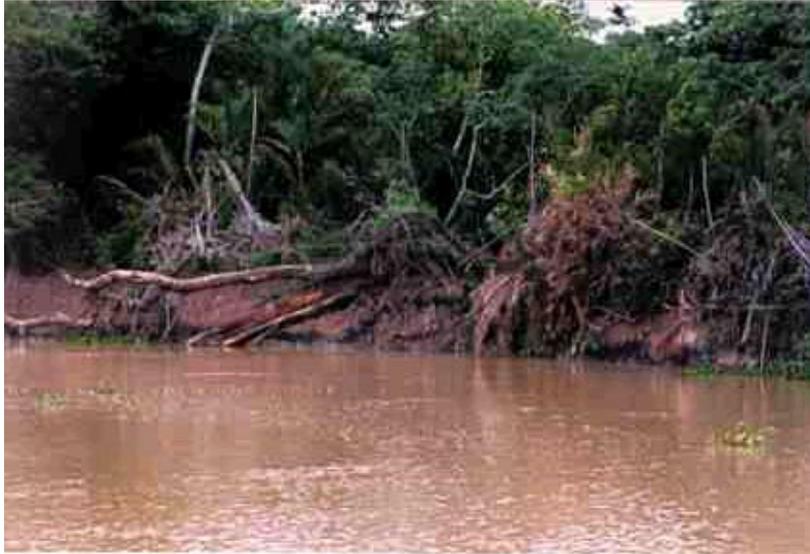
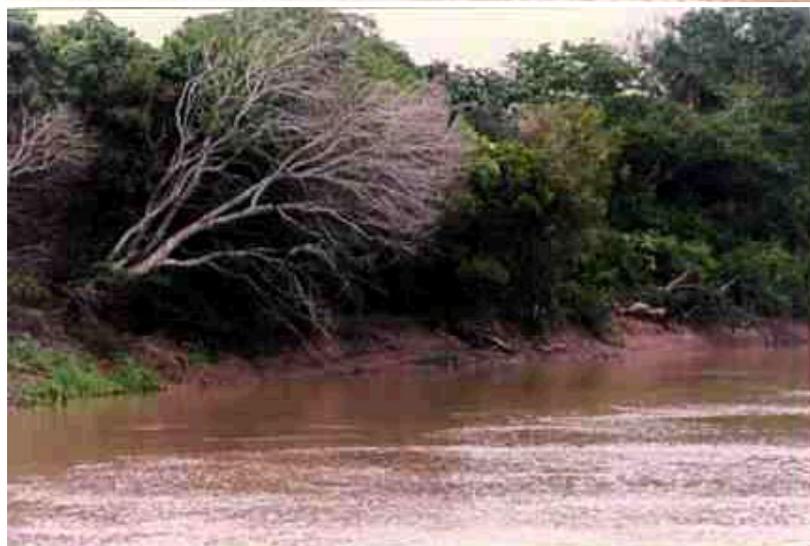
Deve-se observar, especialmente, as marcas em rampa claramente perceptíveis, resultado do arremesso da chata contra a margem, como mostram, em particular as Fotografias 6.15, 6.17, 6.18 e 6.21. Esse mesmo tipo de marca foi encontrado freqüentemente ao longo da viagem realizada.

Fotografias 6.10 a 6.12
Danos às margens produzidos por embate dos comboios

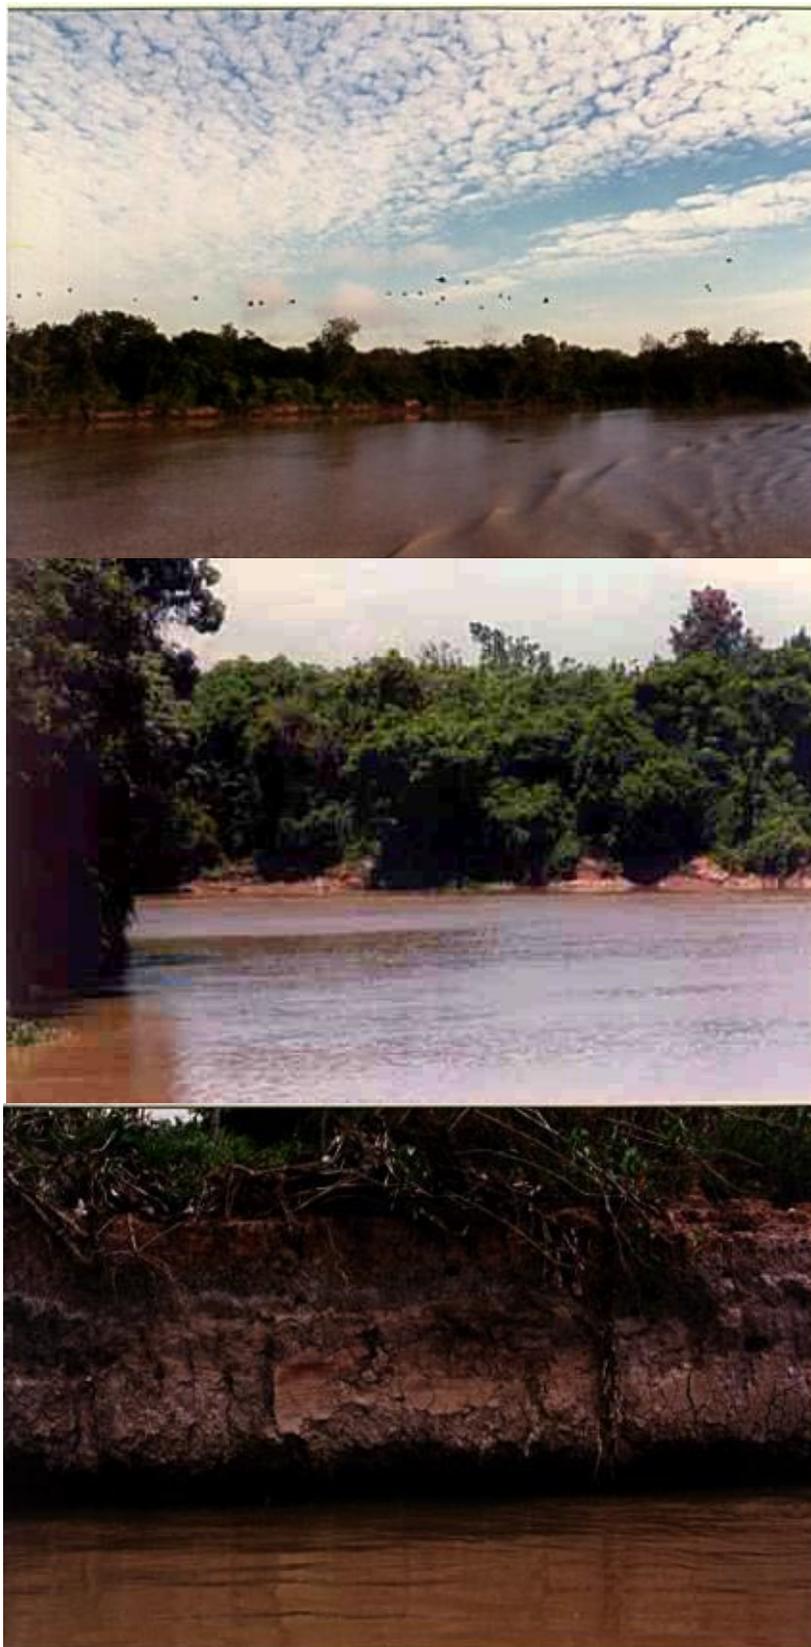
Fotografias 6.13 a 6.15

Danos às margens produzidos por embate dos comboios

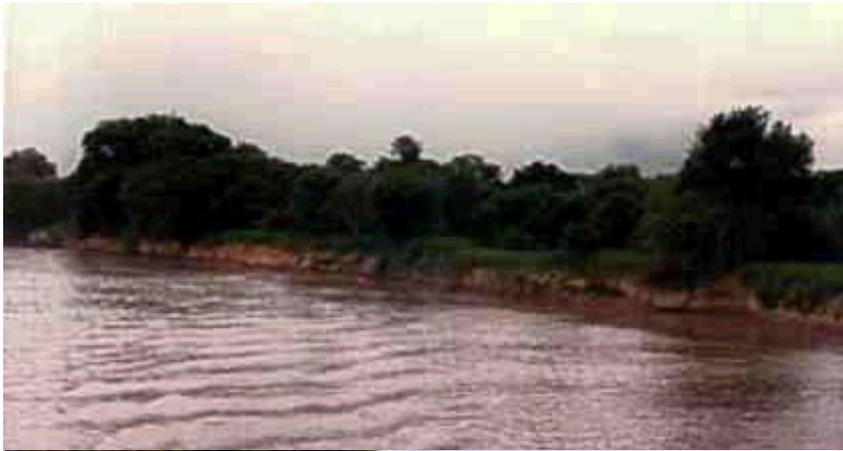
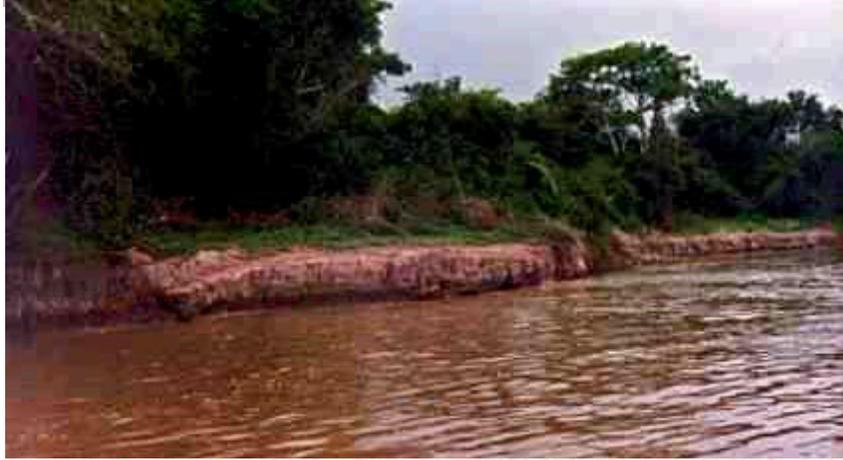
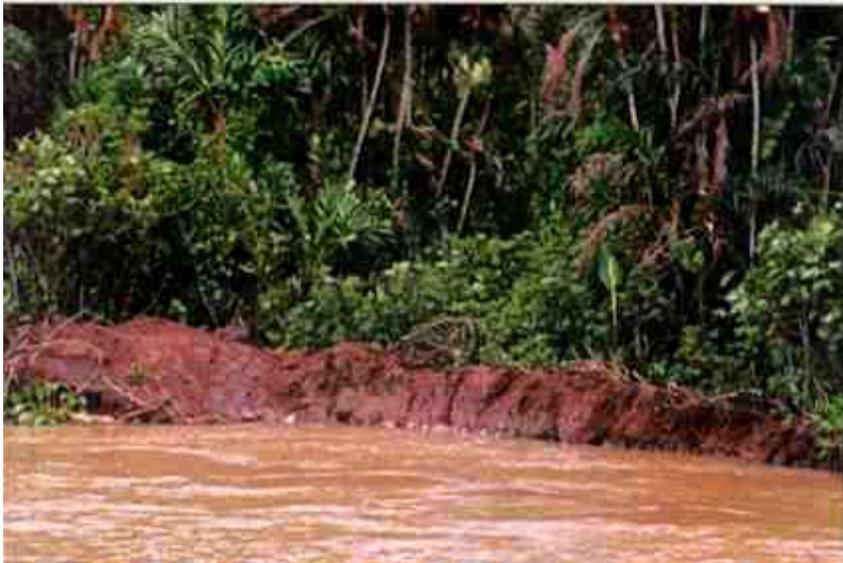
Fotografias 6.16 a 6.18

Danos às margens produzidos por embate dos comboios

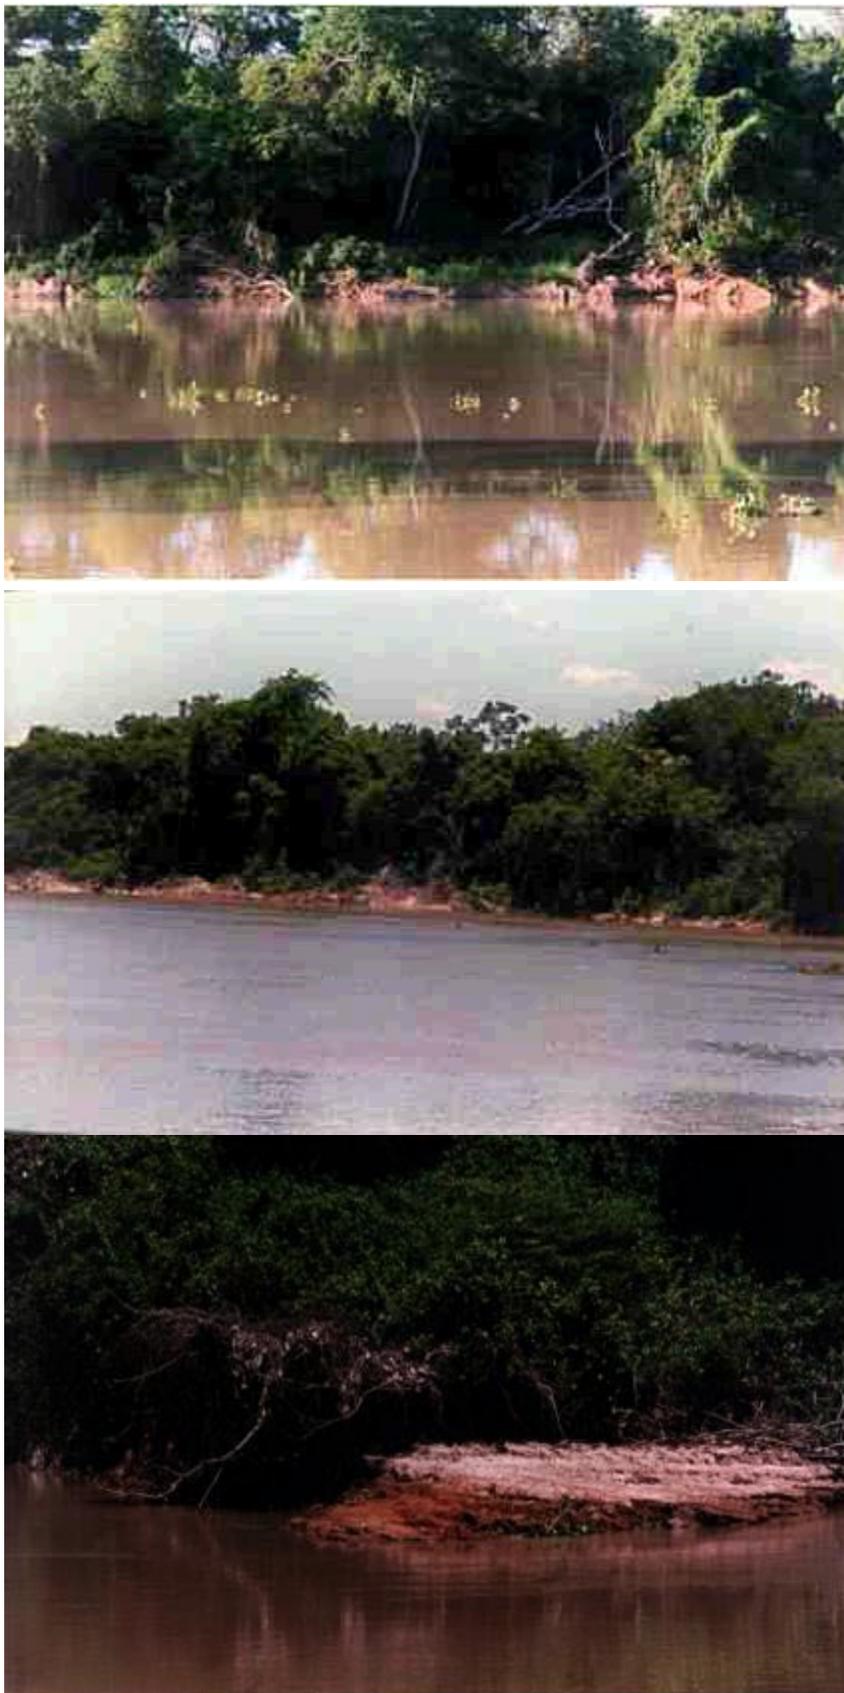
Fotografias 6.19 a 6.21
Danos às margens produzidos por comboios.

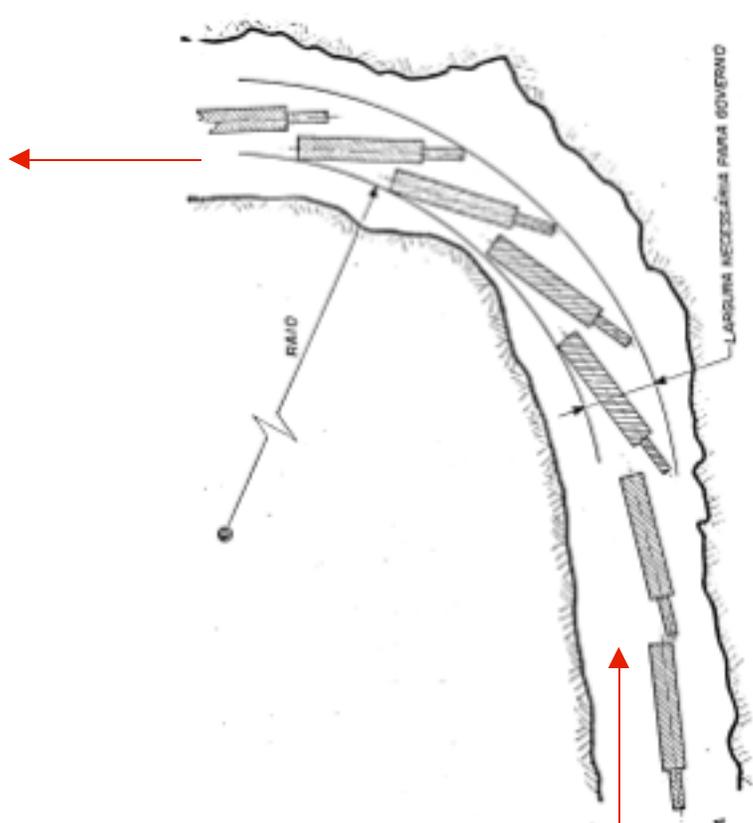
Figura 6.4
Curvatura de comboio feita de modo correto

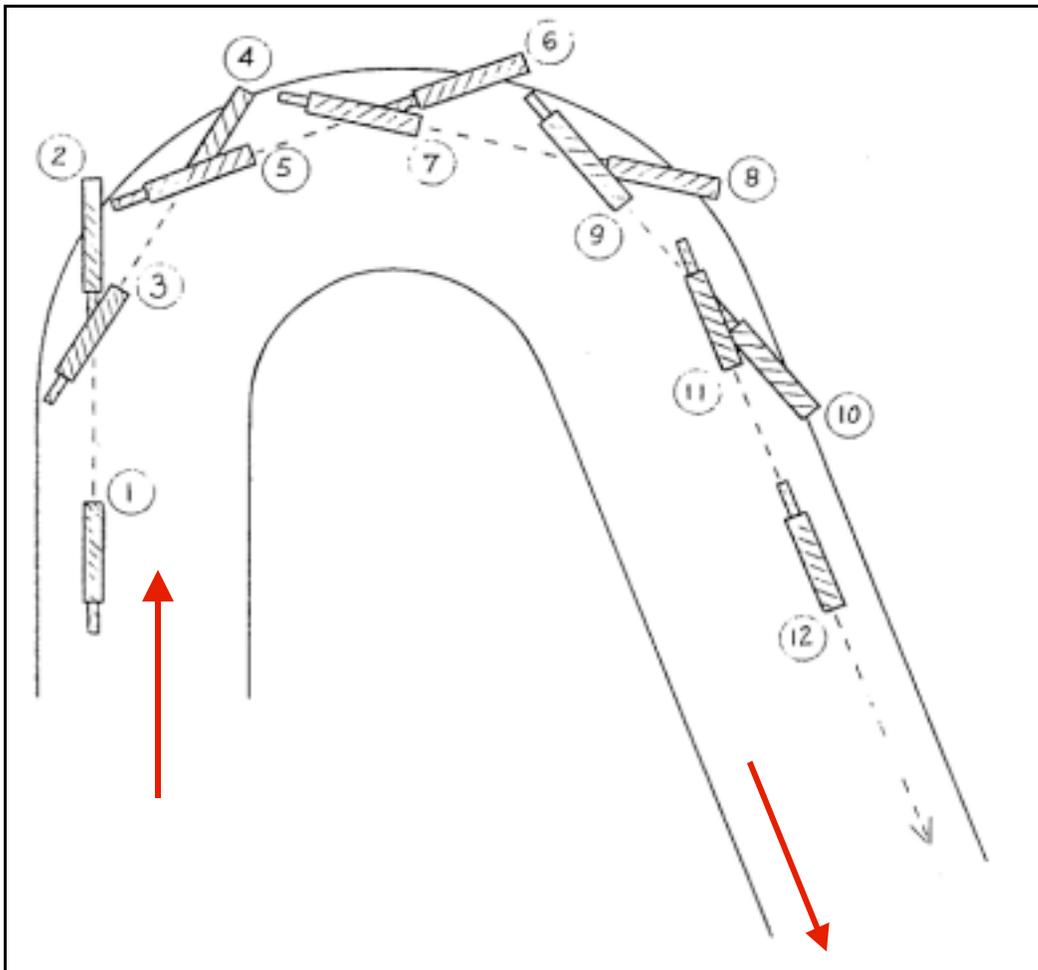
Figura 6.5
Comboio manobrando sobre a margem do rio.

Na seqüência de arremessos e reversões, o comboio consegue fazer a curva em raio restrito, minimizando o risco de encalhe na parte interna da curva, e sem realizar o devido desmembramento.

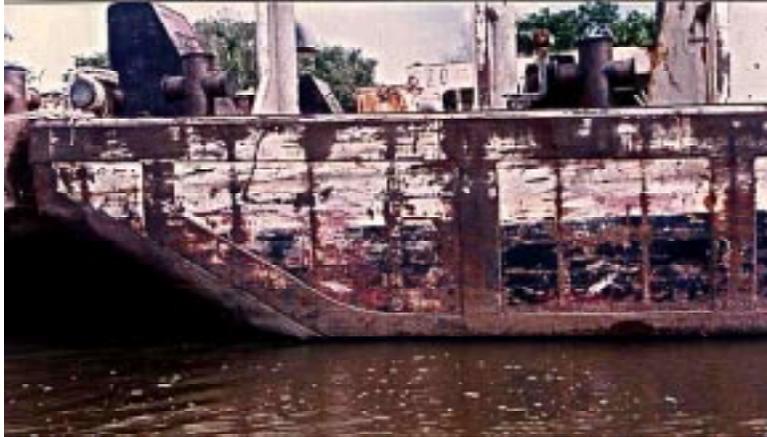
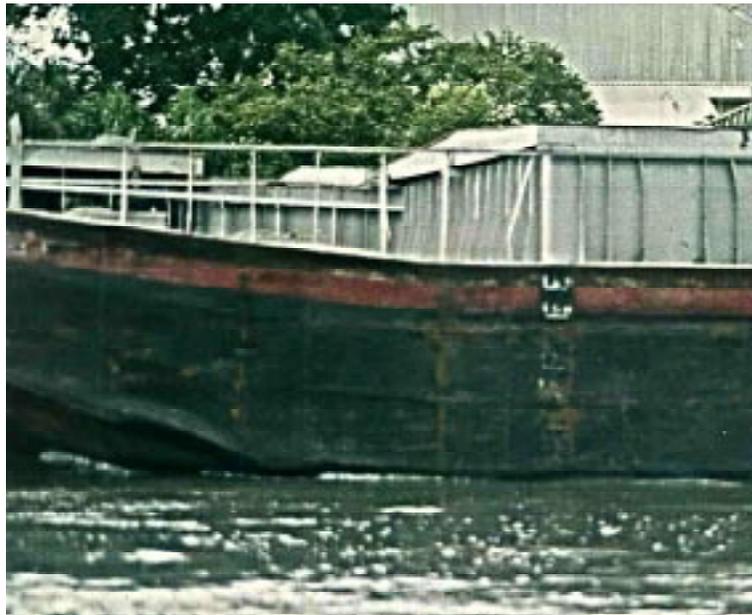
Fotografias 6.22 e 6.23

Embora tiradas de forma precária – já que não são fotografias feitas por profissional e realizadas com câmera simples, amadora – são perfeitamente visíveis as marcas e amassados provocados pelos embates contra as margens do rio:

Chatas com cascos amassados pelo embate com as margens do rio Paraguai (Cáceres, MT, março 2000)

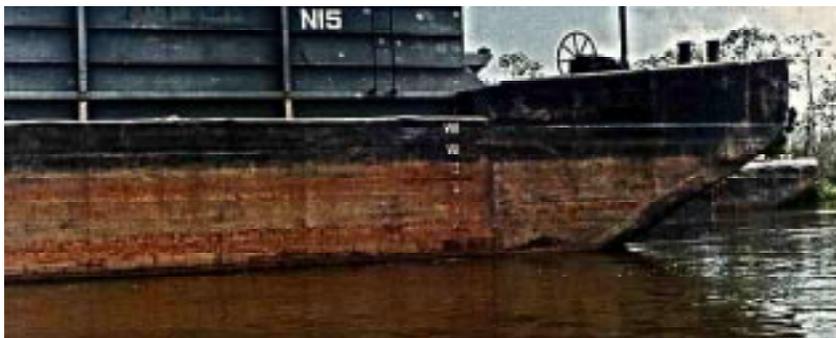
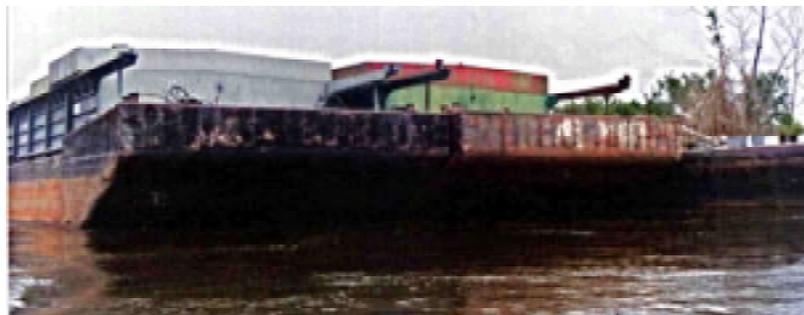
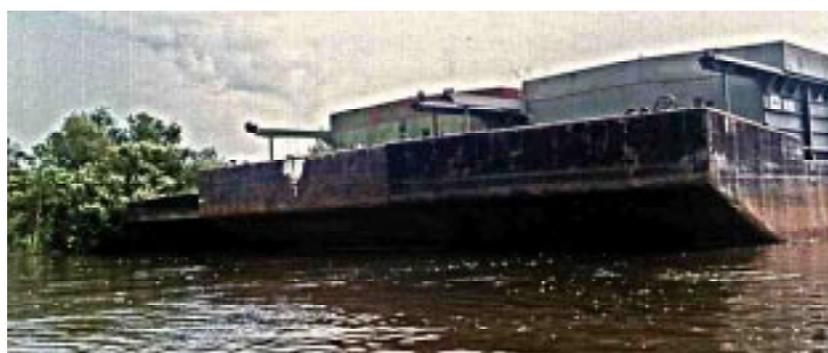
Fotografias 6.24 a 6.26

Chatas com cascos amassados pelo embate com as margens do rio Paraguai (Cáceres, MT, março 2000)

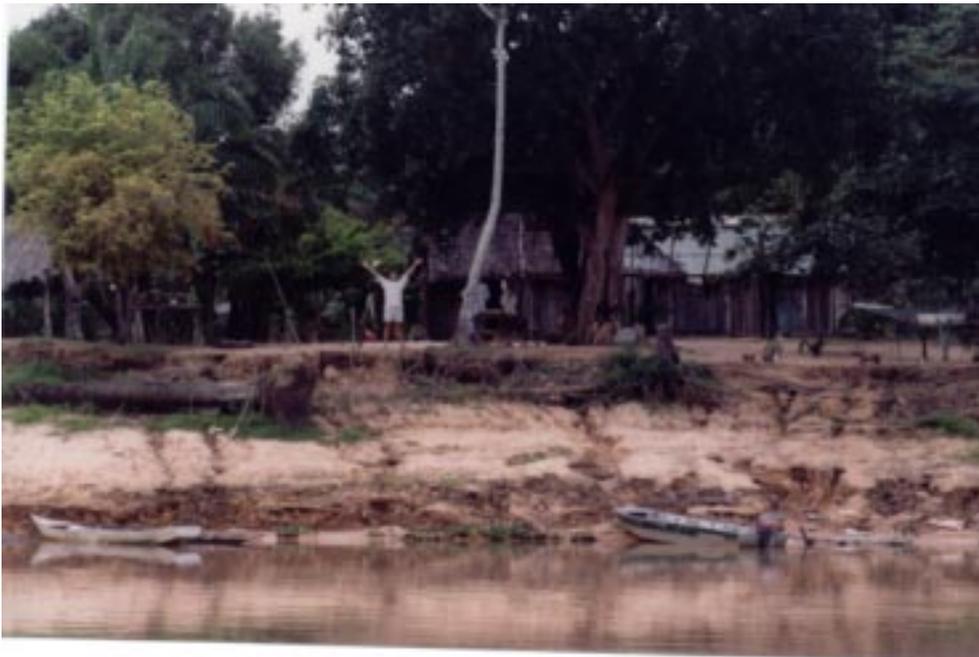
Fotografia 7.1.

Nas imediações do Refúgio das Três Bocas e bom trecho a jusante da foz do rio Cuiabá/São Lourenço, numa extensão de aproximadamente 10 km, as margens – com barrancos de mais de dois metros de altura – encontram-se muito desmatadas pela ocupação ribeirinha

Destrução de margens por ocupação antrópica

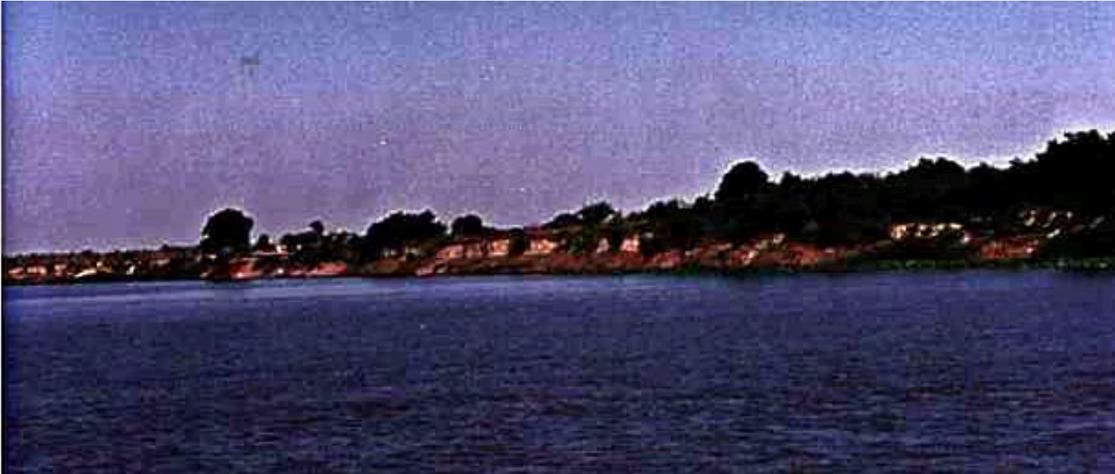
Fotografia 7.2

Casas na margem do rio Paraguai, expondo margens à erosão pluvial

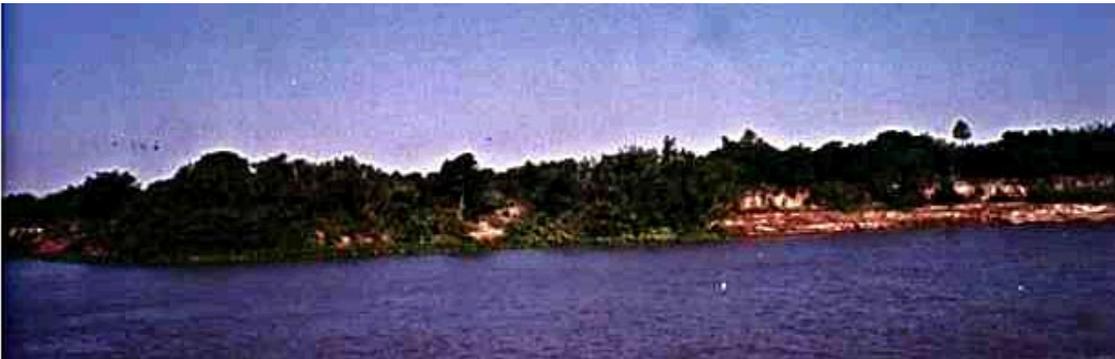
Fotografia 7.3

Casas na margem do rio Paraguai, expondo margens à erosão pluvial
